第2次調査

屋根

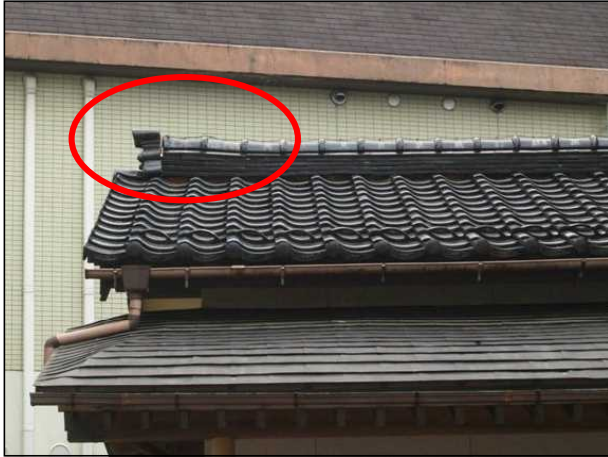
1501

棟瓦(がんぶり瓦、のし瓦)の一部がずれ、破損が生じている。

| 程度 | 損傷の例示 | 損傷程度 |
|---|--|---|
| I | ・棟瓦(がんぶり瓦、のし瓦)の一部がずれ、破損が生じている。<br>(棟瓦の損傷が認められる場合は棟瓦を挟む両屋根面で損傷を算定する。) | 10% |

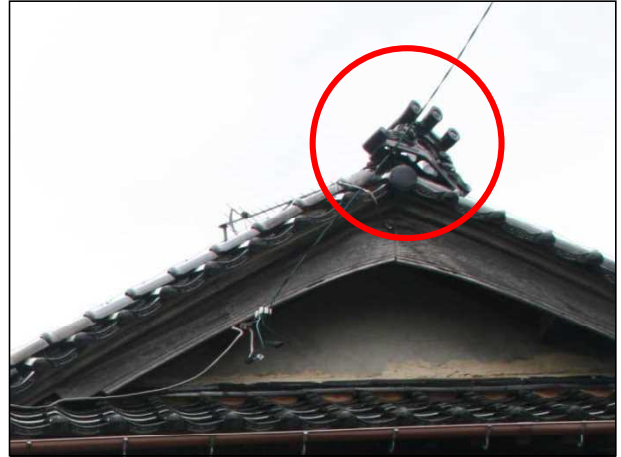
1502

棟瓦(がんぶり瓦、のし瓦)の一部がずれ、破損が生じている。

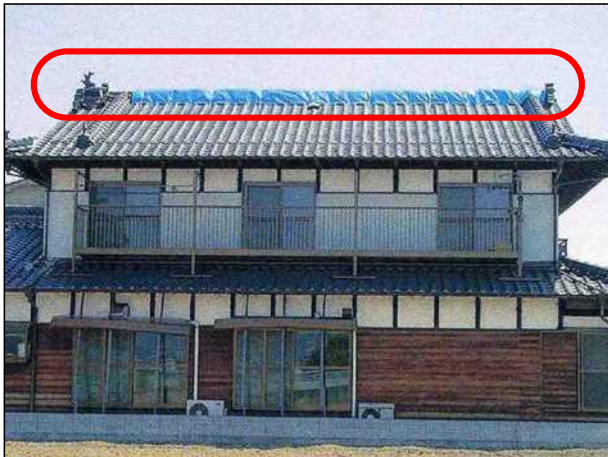
1503

棟瓦のずれ、破損、落下が著しいが、その他の瓦の破損は少ない。

| 程度 | 損傷の例示 | 損傷程度 |
|---|--|---|
| II | ・棟瓦のずれ、破損、落下が著しいが、その他の瓦の破損は少ない。<br>・一部のスレート(金属製を除く。)にひび割れが生じている。 | 25% |

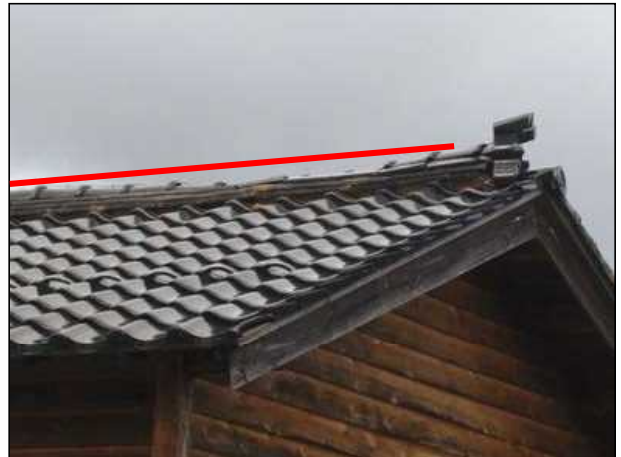
1504

棟瓦のずれ、破損、落下が著しいが、その他の瓦の破損は少ない。

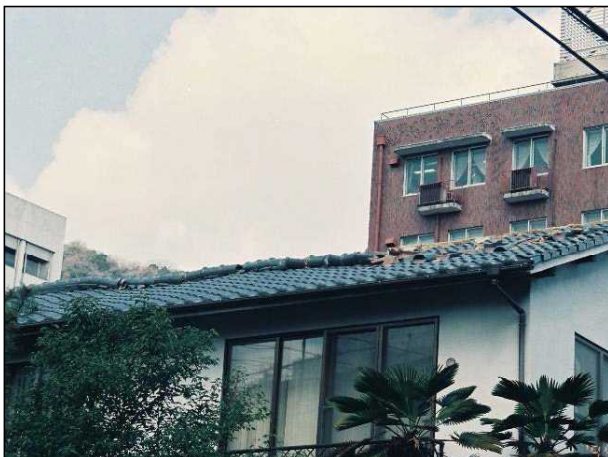
1505

棟瓦が全面的にずれ、破損あるいは落下している。

| 程度 | 損傷の例示 | 損傷程度 |
|---|--|---|
| III | ・棟瓦が全面的にずれ、破損あるいは落下している。<br>・棟瓦以外の瓦もずれが著しい。 | 50% |

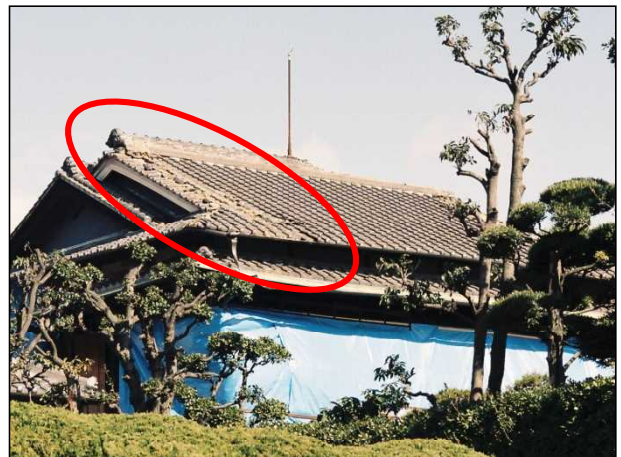
1506

棟瓦以外の瓦もずれが著しい。

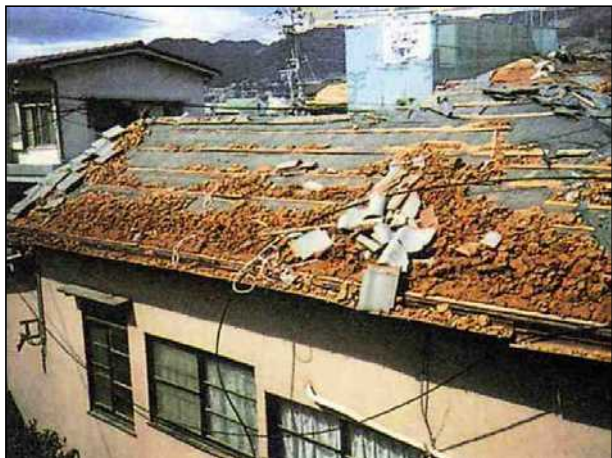
1601

瓦がほぼ全面的にずれ、破損又は落下している。

| 程度 | 損傷の例示 | 損傷程度 |
|---|--|---|
| IV | ・屋根に若干の不陸が見られる。<br>・小屋組の一部に破損が見られる。<br>・瓦がほぼ全面的にずれ、破損又は落下している。<br>・スレート(金属製を除く。)のひび割れ、ずれが著しい。<br>・金属板葺材のジョイント部に、はがれ等の損傷が見られる。<br>・屋上仕上面に破断や不陸が生じている。 | 75% |

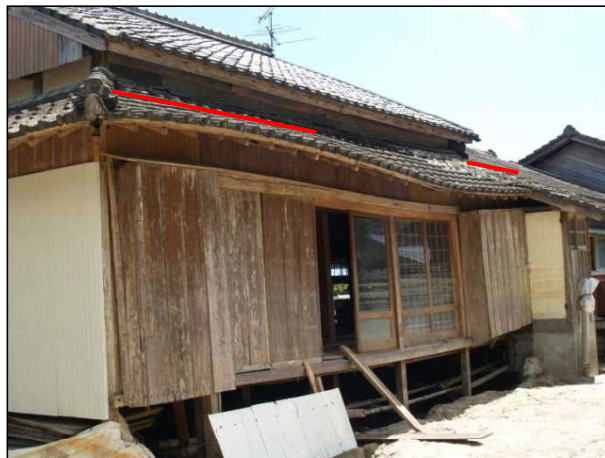
1602

屋根に若干の不陸が見られる。

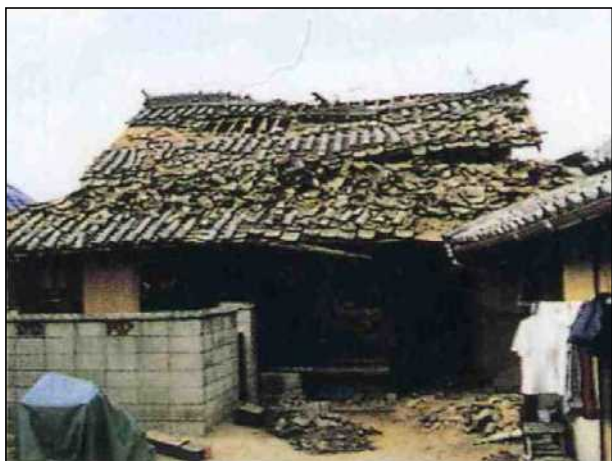
1603

屋根に著しい不陸が見られる。

| 程度 | 損傷の例示 | 損傷程度 |
|---|--|---|
| V | ・屋根に著しい不陸が見られる。<br>・小屋組の損傷が著しく、葺材の大部分が損傷を受けている。<br>・屋上仕上面全面にわたって大きな不陸、亀裂、剥落が見られる。 | 100% |

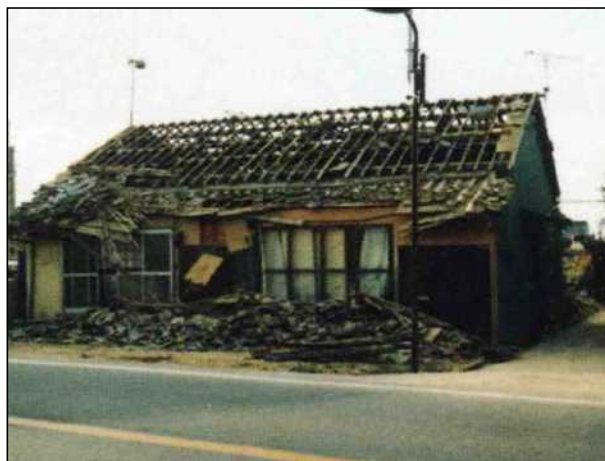
1604

小屋組の損傷が著しく、葺材の大部分が損傷を受けている。
